# Expertise de digues pour le tracé de la SPPL

## Digues de Béquerel et de Lozélec

DDTM56

n° d'affaire : C18OB0004-07  
 Maître d'Ouvrage : DDTM 56 (M. Jacky Le Floc'h)  
 Devis n° C18OB0004-07 du 14/02/2018

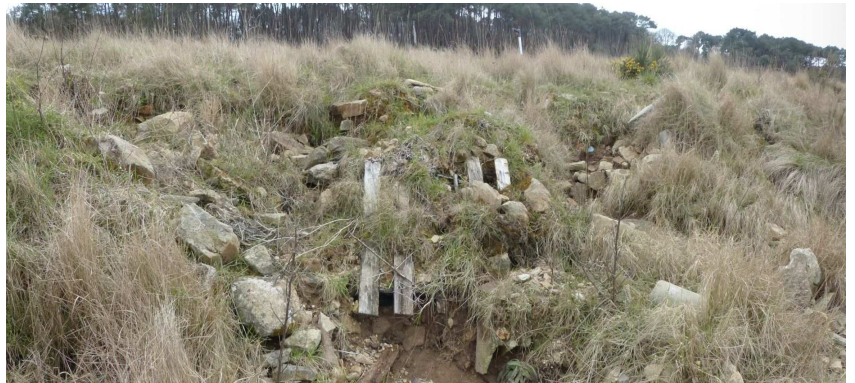
En avant de la digue en section centrale vers P.150, des pieux hydrauliques associés à des blocs d'enrochements (photo 8) sont présents sur environ 15ml et correspondent à un dispositif de confortement mis en œuvre après l'ouverture d'une brèche repérée sur l'orthophotographie de 2009 et 2010 (illustration 3). Sur cette même portion et au-delà entre P.99 et P.235, l'ouvrage a fait l'objet d'un élargissement par l'arrière, suite à la construction d'une plate-forme en remblai de second rang entre 2011 et 2013 (illustrations 4 et 5) qui a été l'occasion de renforcer ce segment de la digue de Lozère par des remblais de déchets inertes de démolition tout venant (photo 9).

Photo 9: vue amont de la section en remblais, mars 2018 - ©Cerema

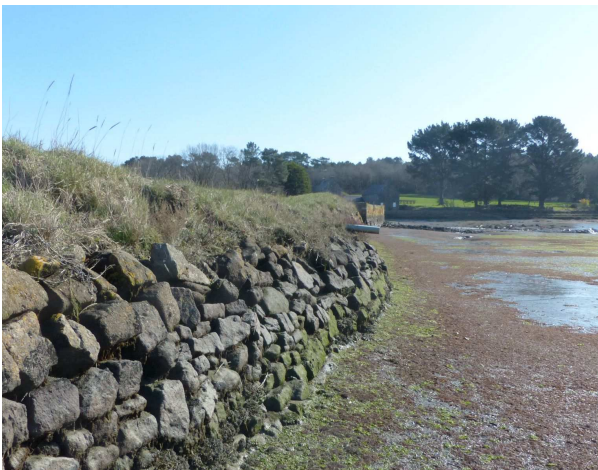
- destruction du couronnement,
- lacunes de blocs,
- déchaussements de moellons,
- présence d'eau (écoulement, essences végétales indicatrices de zones plus humides) en crête ou en pied d'ouvrage,
- effets de ventre de la carapace maçonnée (photos 10 & 11),
- fissures de traction en crête,
- éboulements de la carapace (photo 12).

Ces désordres ont pour origine les conditions mêmes du milieu (forte agressivité du milieu marin => actions mécanique et physico-chimique sur les divers éléments composants la maçonnerie), l'ancienneté de l'ouvrage (15<sup>e</sup> siècle) mais présumément également d'une déstabilisation interne de la digue. En effet, le relevé de nombreux bombements des carapaces maçonnées aval et amont associé ou non à des fissures de traction en crête témoignent de poussées internes des matériaux composant le noyau (fagots de châtaignier et vase) notamment sous l'action de l'eau. Les murs de pierres sèches sont particulièrement perméables à la circulation d'eau. L'ouvrage est donc sujet à des montées en charge (équilibre des nappes d'eau de part et d'autre de la digue) et donc à des poussées internes hydrauliques. Pour la portion enherbée qui représente 80% du linéaire de digue, la configuration en cuvette de la crête facilite également la rétention des eaux de pluie ou des eaux de mer surversées ou remontées par capillarité. Cette eau piégée qui ne peut s'évacuer s'infiltré alors dans le corps de digue. L'eau a donc une action de poussée interne des matériaux, de lessivages des éléments fins du noyau, de tassement ce qui finit par générer les déformations de la carapace maçonnée. Au final, ces désordres peuvent conduire à des instabilités d'ensemble de la digue comme l'attestent les deux éboulements relevés en amont de la banquette enherbée et la réfection d'une portion de mur aval sur un linéaire d'une dizaine de mètres.

*Photo 10: effet de ventre en aval de la banquette enherbée, mars 2018 ©Cerema*

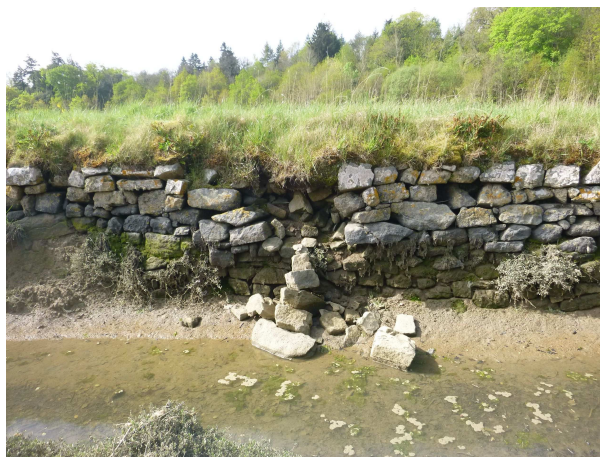
*Photo 12: éboulement en amont, avril 2018 ©Cerema*

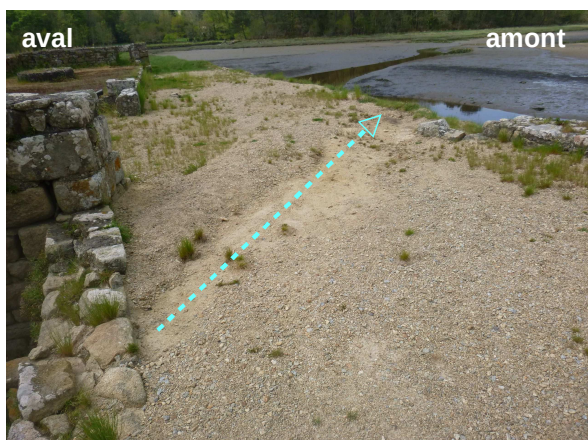
Par ailleurs, la digue de Béquerel semble en partie sujette aux phénomènes de surverse et/ou de franchissement lors de grandes marées (coefficient >100). Ces faits sont confirmés par le témoignage des propriétaires de l'ouvrage (vidéos et photos lors de la marée du 03/03/2018 par coefficient de 110) mais aussi par des indicateurs d'inondation type couloirs d'écoulements relevés en crête de la banquette gravillonnée avec dépôt des matériaux en pied amont (photos 13 & 14) ou encore des secteurs à végétations de zone humide sur la banquette enherbée.

Photo 13: couloir d'écoulement, avril 2018 ©Cerema

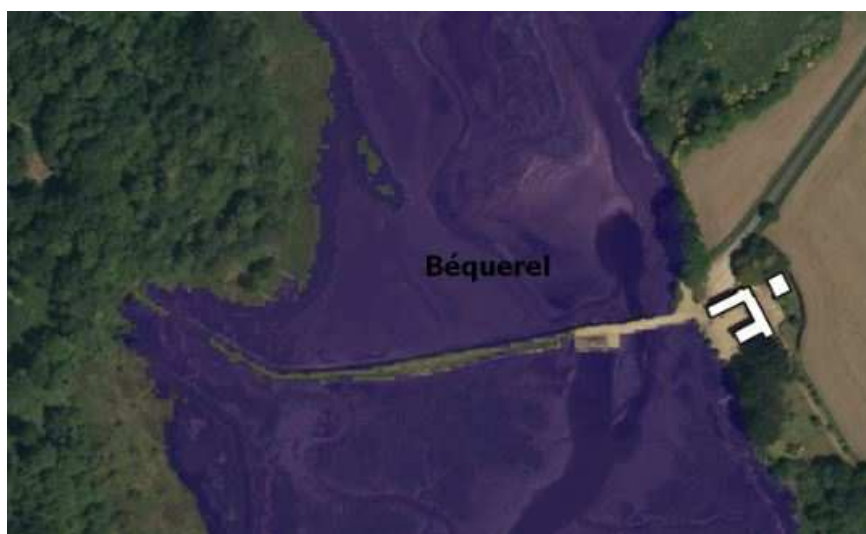
Illustration 6: projection d'un niveau d'eau statique à la cote 2,60m correspondant à la PMVE (cartographie réalisée à partir des données du Lidar de la DDTM56)

De ces projections de niveau d'eau statique, on relève ainsi dès la cote de 2,60m NGF, l'envolement sur environ 20ml d'une petite section de digue vers le NW ainsi que quelques débordements en crête sans pour autant qu'il y ait surverse de l'ouvrage. Le merlon de terre qui termine l'ouvrage en rive droite contient encore les eaux.

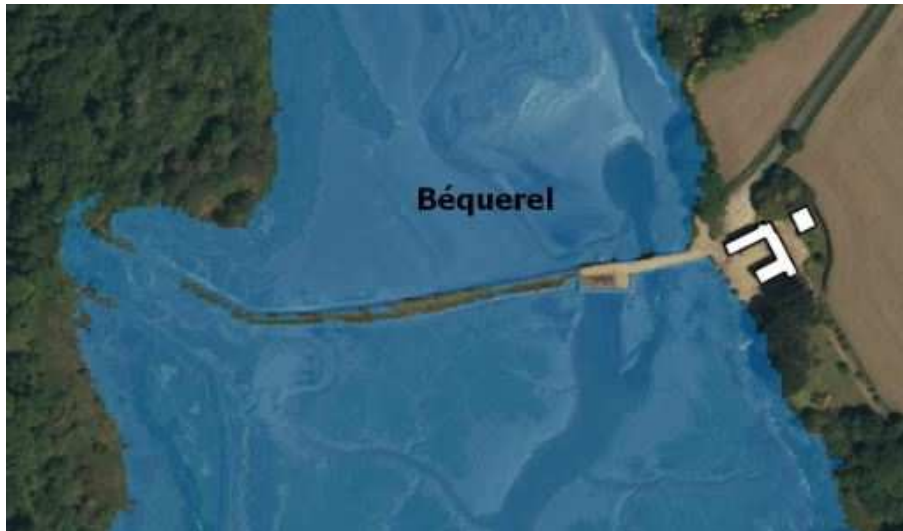
Illustration 7: projection d'un niveau d'eau statique à la cote 3m correspondant à la marée du 03/03/2018 (cartographie réalisée à partir des données du Lidar de la DDTM56)

À la cote 3m NGF, l'angle que forme en aval le pignon W du moulin avec la banquette enherbée paraît être un point d'entrée des eaux marines.

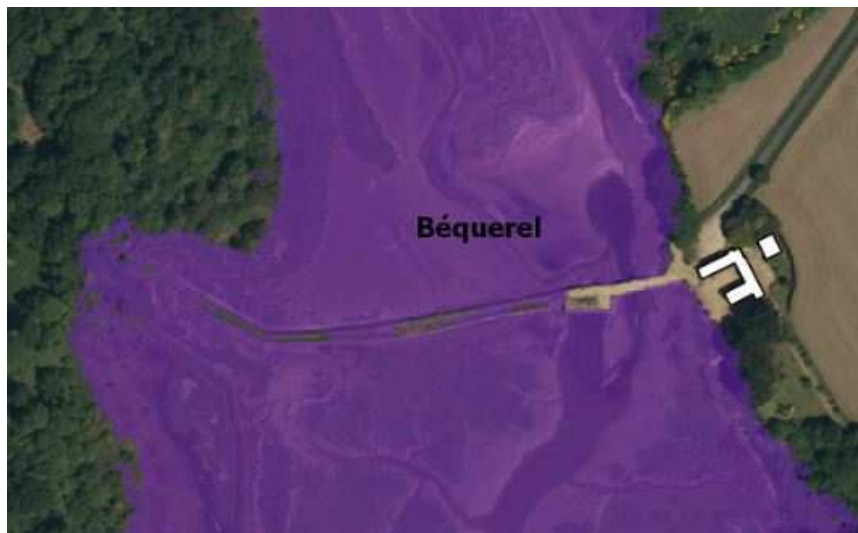
Illustration 8: projection d'un niveau d'eau statique à la cote 3,25m correspondant à la PHMA (cartographie réalisée à partir des données du Lidar de la DDTM56)

À la cote 3,25m, l'extrémité NW de la digue de Béquerel est globalement surversée, le point d'entrée dans l'angle du pignon W du moulin est également ennoyé. De nouvelles zones inondées apparaissent sur la banquette enherbée dont une centrale d'environ 30ml. Par corrélation avec la carte de 1880 dressée par les services ostréicoles de l'époque, ces derniers points semblent correspondre à l'emplacement de deux des trois ouvrages hydrauliques indiqués sur le document mais non repérés dans le paysage actuel.

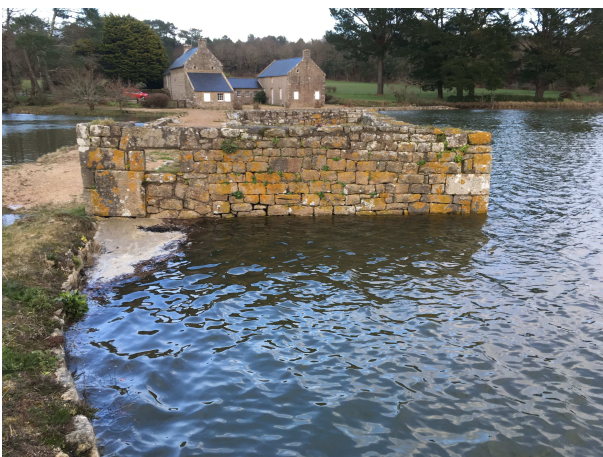
Photo 15: marée du 03/03/2018

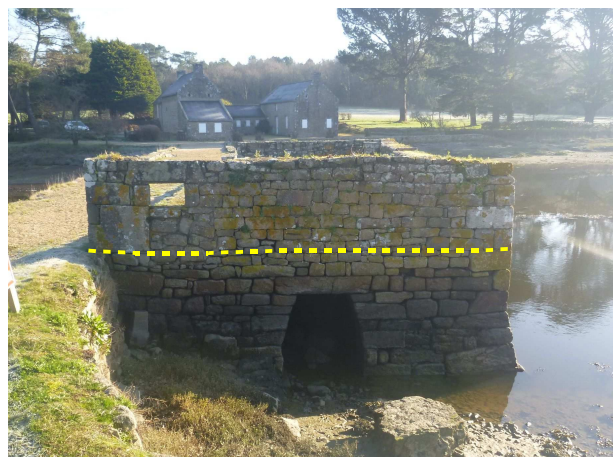
Photo 16: repère du niveau d'eau de la marée du 03/03/2018

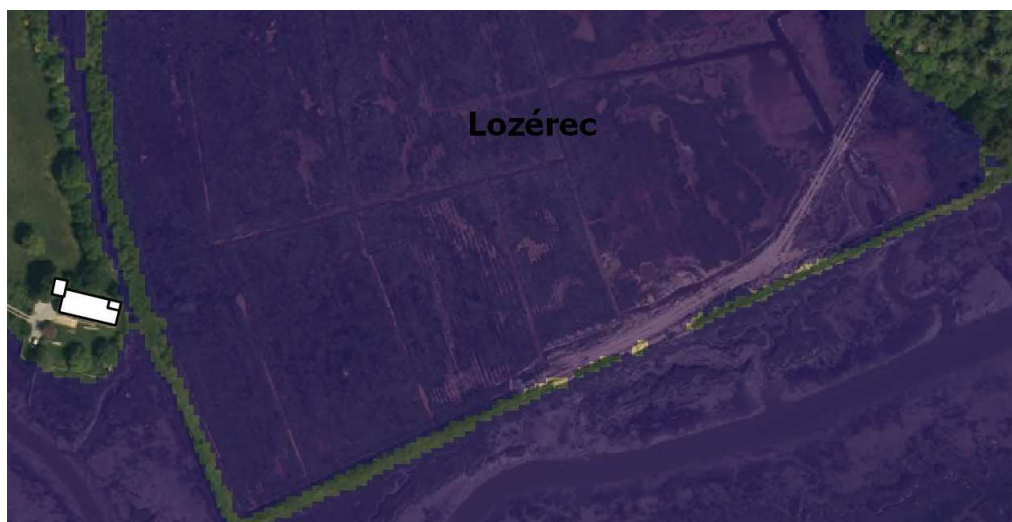
Illustration 9: projection d'un niveau d'eau statique à la cote 2,60m correspondant à la PMVE, soit un coefficient de marée  $\pm 95$  (cartographie en annexe réalisée à partir des données du Lidar de la DDTM56)

Ces débordements de l'ouvrage peuvent provoquer localement des désordres sur toute la surface de la digue, pouvant conduire à des instabilités d'ensemble telle qu'une brèche à l'image de celle survenue en 2009 à P.150 au droit d'un possible ancien ouvrage hydraulique traversant perceptible sur les photographies aériennes entre 1952 et 1996.

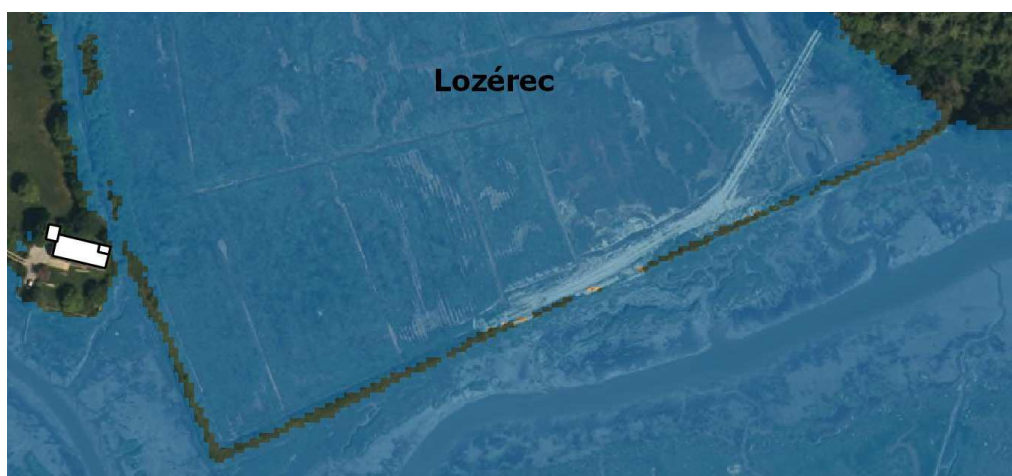
Illustration 10: projection d'un niveau d'eau statique à la cote 3,00m correspondant à un coefficient de marée  $\pm 110$  (cartographie en annexe réalisée à partir des données du Lidar de la DDTM56)

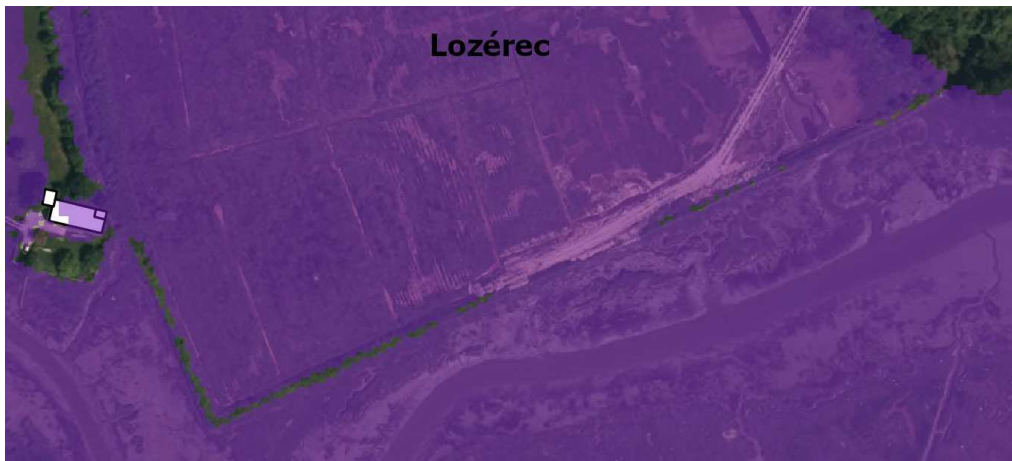
Illustration 11: projection d'un niveau d'eau statique à la cote 3,25m correspondant à la PHMA, soit un coefficient de marée  $\pm 120$  (cartographie en annexe réalisée à partir des données du Lidar de la DDTM56)

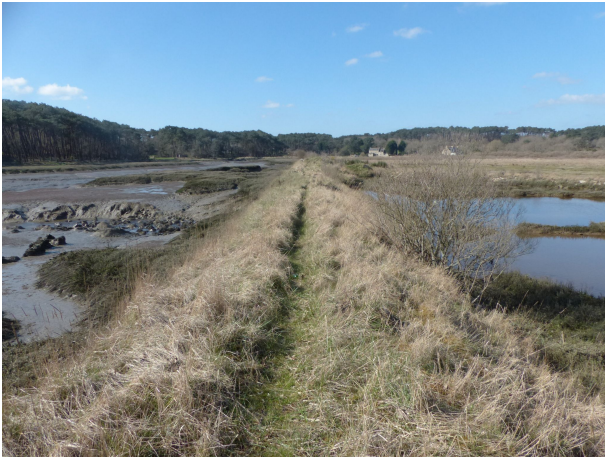
Pour la digue de Lozèrez fortement végétalisée, dès la section NE, section au paysage relativement ouvert, des indices de passages d'origine animale et humaine sont relevés. Dans ce secteur, l'herbe est plus rase au centre de l'ouvrage mais également plus verte. La largeur de cette aire de marche est de l'ordre de 40-60cm (photo 20). Le tracé de cette sente très étroite (cheminement en « file indienne ») est plus confus sur le secteur orienté en direction du N et disparaît totalement lorsque la digue devient complètement colonisée par des arbustes d'épineux. Ces bosquets très denses sont quasi-infranchissables (photo 21).

Photo 20: indice d'une sente en section NE de la digue de Lozèrez, mars 2018 - ©Cerema

Cette aire de marche devra être conservée en maintenant la végétation rase, d'autant plus que la crête comporte de nombreux obstacles type trous d'animaux, blocs de pierre, touffes d'herbes qui ne facilitent pas forcément la marche et peuvent mettre en difficulté les personnes non averties à ce type de loisir. Un layon d'environ 1m de largeur en emprise pourra être créé en partie centrale du secteur N au travers de la zone buissonneuse. Le maintien de ces buissons d'épineux de part et d'autre constituera une barrière naturelle et préservera aussi l'intimité de la parcelle C417.

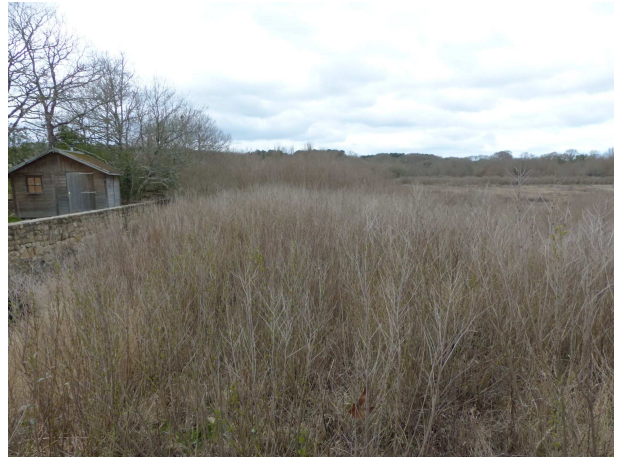
Photo 21: section N de la digue de Lozèrez infranchissable en l'état, mars 2018 - ©Cerema

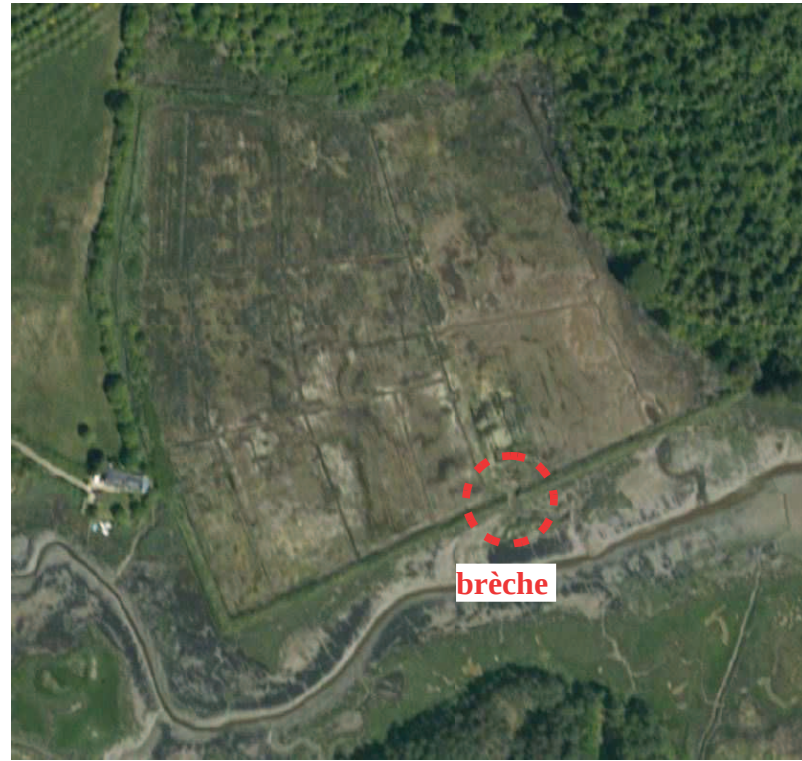
Pour la digue de Lozélec, la photographie aérienne de 2009 laisse apparaître une brèche dans la partie centrale de l'ouvrage. Celle-ci semble colmatée sur l'orthophotographie de 2011 sur laquelle on constate aussi, en arrière de la digue, la création d'une banquette d'environ 80ml depuis la zone boisée du NE. Sur la photographie de 2013, cette plateforme est prolongée parallèlement à la digue sur un linéaire de 120m environ, ce qui vient renforcer le secteur initialement fragilisé par la brèche.
