CONDITIONS DE VISITE

Date de la visite : 12 septembre 2023

Commune de : CARNAC (56)

Nom de l'ouvrage : digue de Kerguoc'h

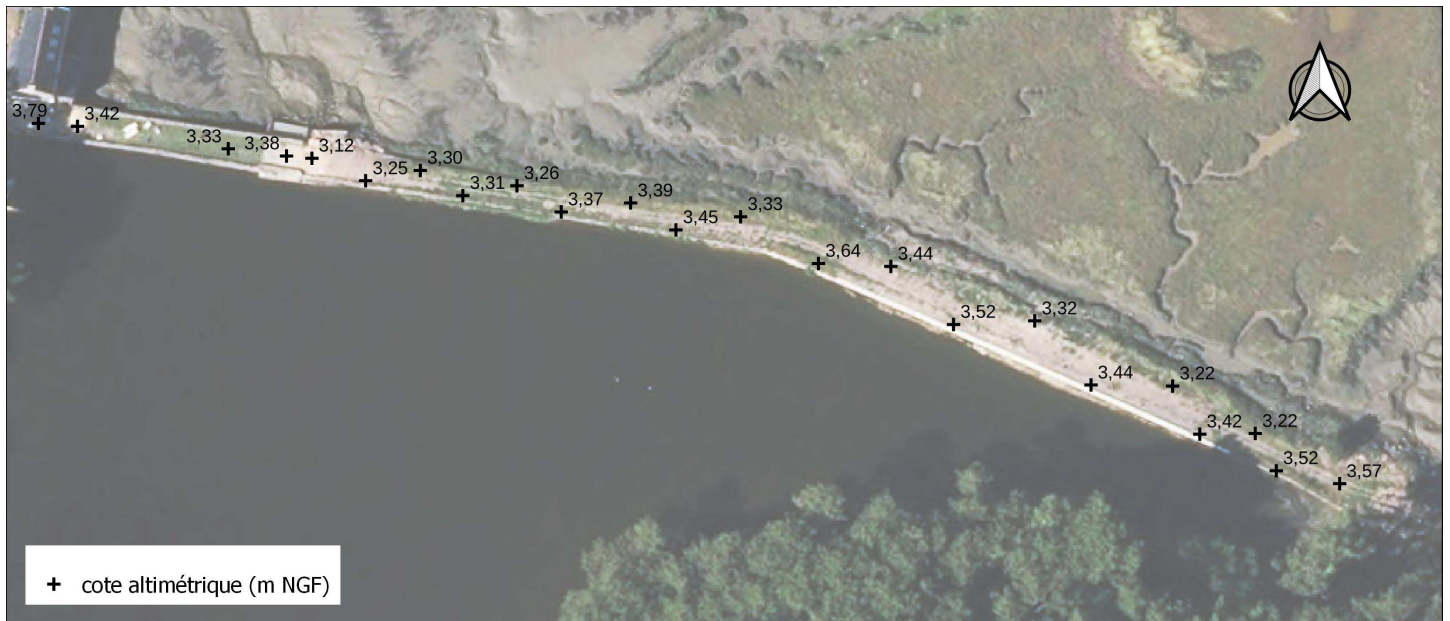
L'ouvrage est soumis à la marée. La PHMA (Plus Hautes Mers Astronomiques) est de 3,25 mNGF à La Trinité-sur-Mer. Une mesure topographique au GPS a été effectuée sur l'ouvrage. En dehors de la zone de l'ancienne brèche (point à 3,12 m NGF) et la bordure aval ente P160 et P190 (points à 3,22), les cotes de l'ouvrage sont supérieures à la PHMA.

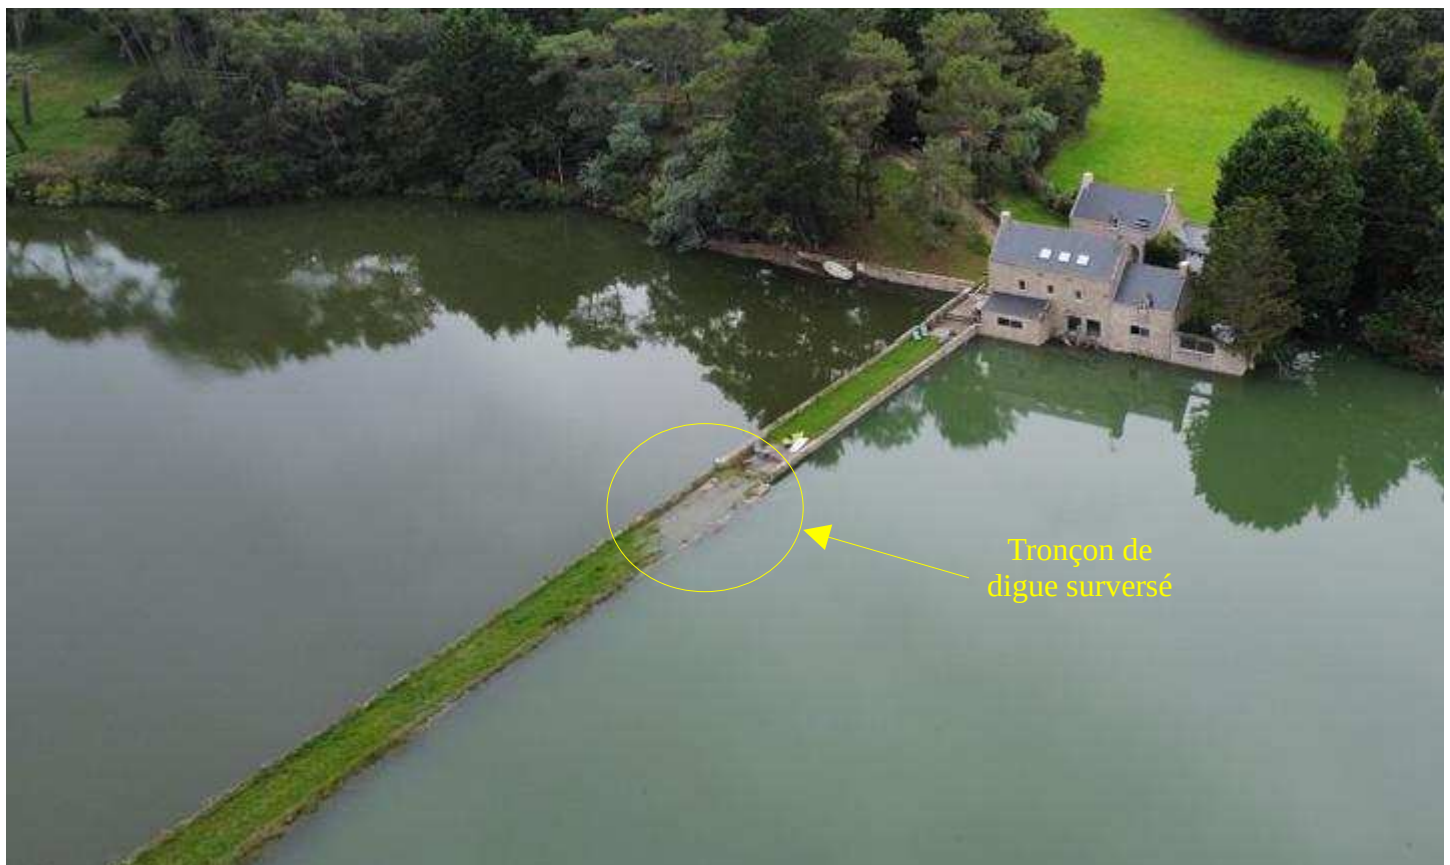
Ceci est confirmé par la photographie prise le 1er septembre 2023 sur laquelle on observe la zone de l'ancienne brèche surversée. A cette date, au port de la Trinité-sur-Mer, la pleine mer était prévue à une hauteur de 5,97 CM (coefficient 112) à 18h45 soit 3,12 m NGF (cette cote ne prend pas en compte les éventuelles surcote / décote et amplifications dans les estuaires).

Photographie prise au drone le 1^{er} septembre 2023 (source : riverains)

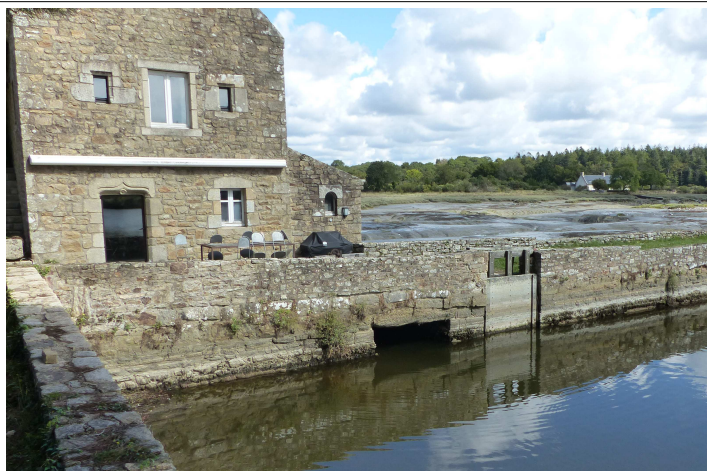
Canal usinier et vannage coté amont

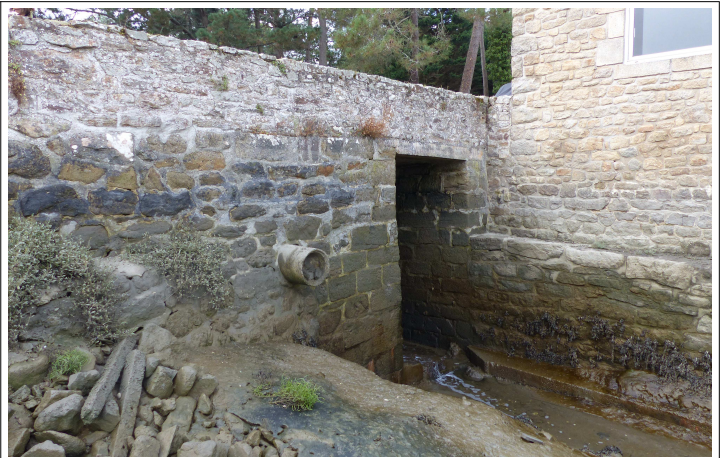
Vannage coté aval

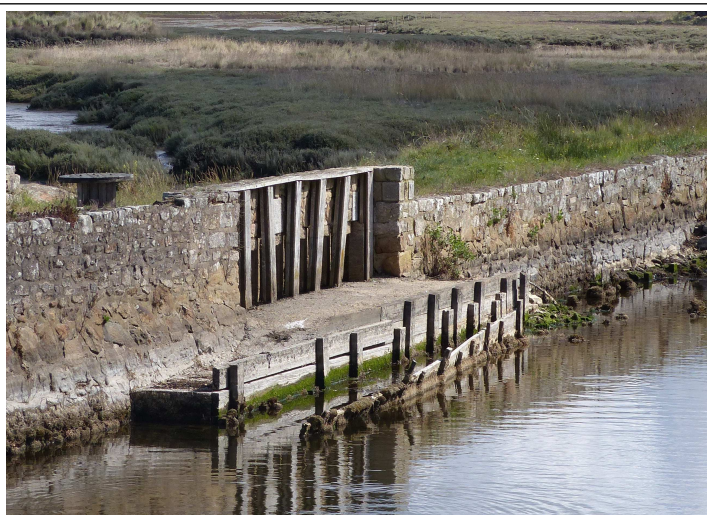
Déversoir coté amont

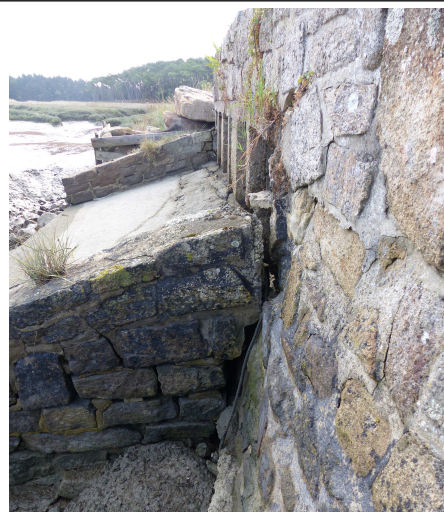
Déversoir coté aval

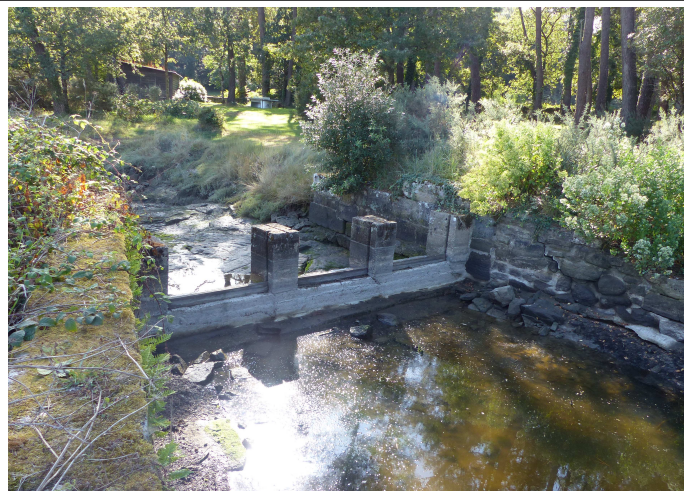
Ouvrage adjacent : seuil coté amont

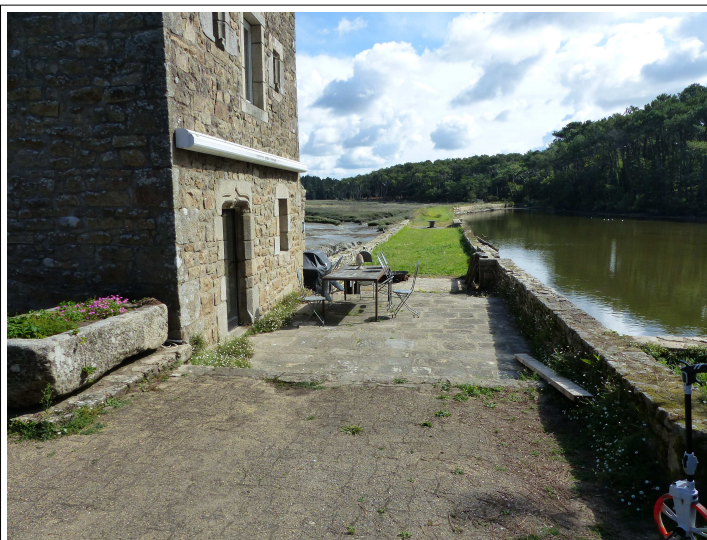
Raccordement Ouest

Le raccordement Ouest de l'ouvrage se fait au niveau du terrain naturel. L'ouvrage n'est pas raccordé coté Est. Il existe un seuil latéral à son extrémité. Pour permettre le passage des piétons entre la digue et le terrain une passerelle sera à aménager.

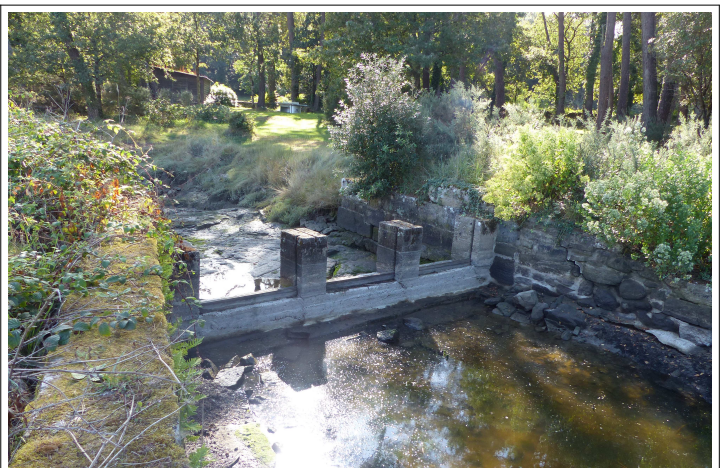
Seuil Est

Substratum géologique : granite visible au niveau du seuil Est
