# Expertise de digues pour le tracé de la SPPL

## Digues de Béquerel et de Lozélec

DDTM56

n° d'affaire : C18OB0004-07  
 Maître d'Ouvrage : DDTM 56 (M. Jacky Le Floc'h)  
 Devis n° C18OB0004-07 du 14/02/2018

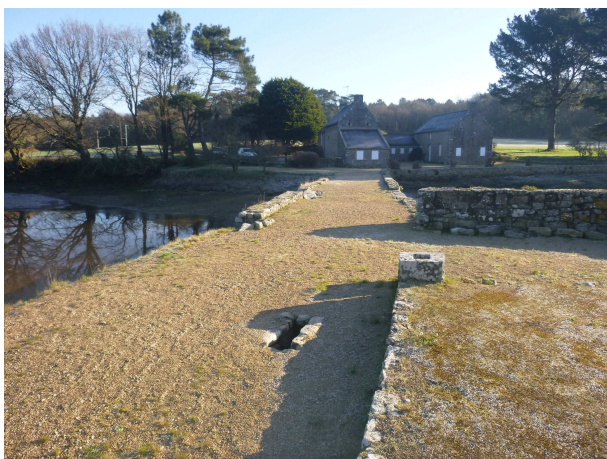
Photo 1: fondation du moulin de Béquerel et raccordement rive Est, février 2018 - ©Cerema

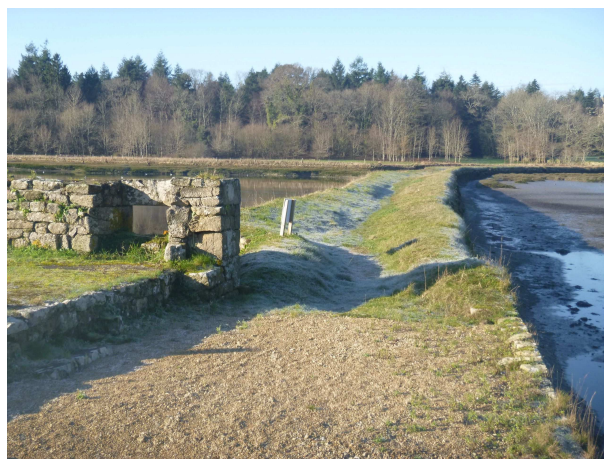
Photo 2: délimitation digue nivelée - digue enherbée, février 2018 - ©Cerema

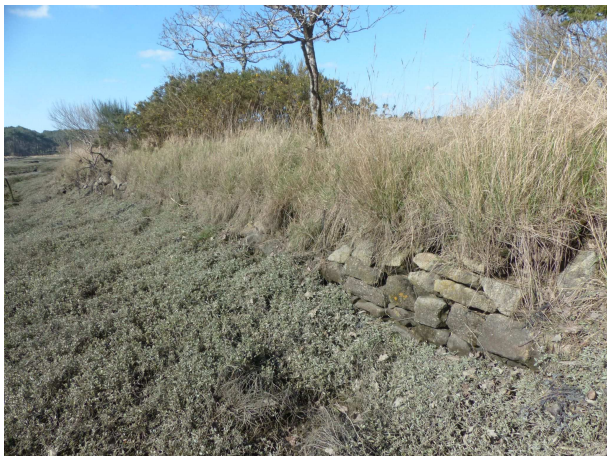
La digue est fortement végétalisée ce qui masque grandement sa structure. Elle semble constituée d'un merlon de terre (matériaux meubles cohésifs argileux) renforcé à sa base en protection contre l'érosion de contact, d'un muret de pierres sèches (photos 4 & 5) sur sa face aval et par intermittence côté amont.

Photo 4: vue aval de la digue de Lozère, mars 2018 - ©Cerema

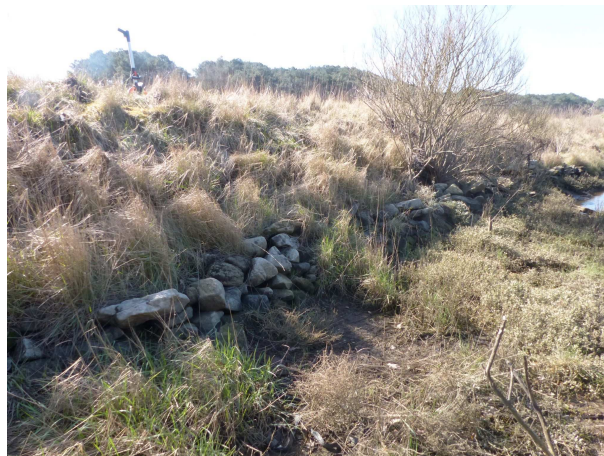
Photo 5: vue amont de la digue de Lozère, mars 2018 - ©Cerema

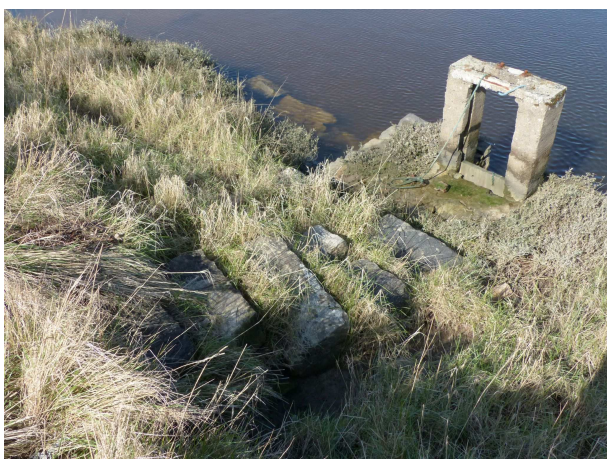
Bien que de fortune, un système de vannage est présent en secteur NE, permettant de réguler les entrées et sorties des eaux dans l'ancienne saline (photos 6 & 7).

Photo 6: vue amont de la vanne de la digue de Lozère, mars 2018 - Cerema

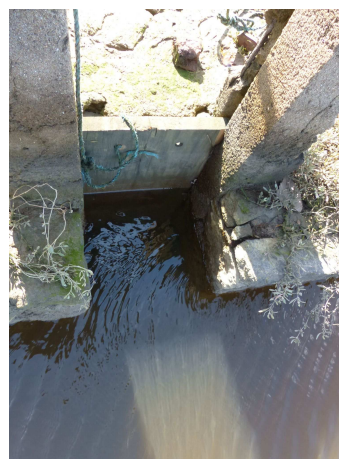
Photo 7: vue amont de la vanne de la digue de Lozère, mars 2018 - Cerema

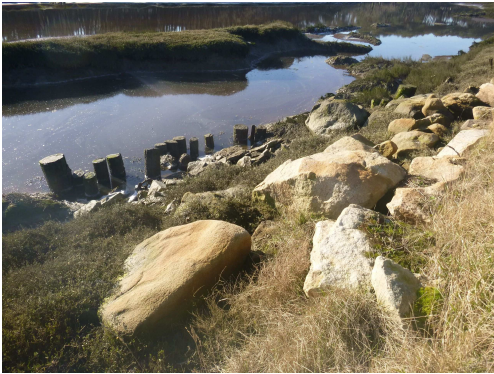
En avant de la digue en section centrale vers P.150, des pieux hydrauliques associés à des blocs d'enrochements (photo 8) sont présents sur environ 15ml et correspondent à un dispositif de confortement mis en œuvre après l'ouverture d'une brèche repérée sur l'orthophotographie de 2009 et 2010 (illustration 3). Sur cette même portion et au-delà entre P.99 et P.235, l'ouvrage a fait l'objet d'un élargissement par l'arrière, suite à la construction d'une plate-forme en remblai de second rang entre 2011 et 2013 (illustrations 4 et 5) qui a été l'occasion de renforcer ce segment de la digue de Lozère par des remblais de déchets inertes de démolition tout venant (photo 9).

Photo 8: système de confortement pieux hydrauliques/enrochements, février 2018 - ©Cerema

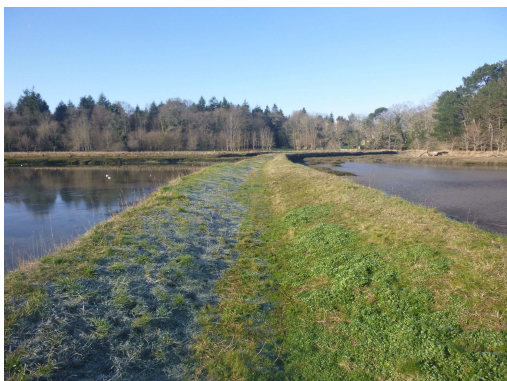
Pour la digue de Béquerel, dans la portion de digue enherbée, il est déjà constaté une sente au centre de l'ouvrage, de largeur d'environ 1m (photos 18 & 19). Cette aire de marche devra être conservée.

Photo 18: sente de la digue de Béquerel, février 2018 - ©Cerema

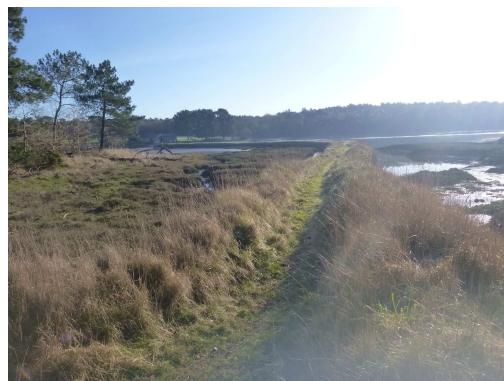
Photo 19: sente à l'extrémité W de la digue de Béquerel, février 2018 - ©Cerema

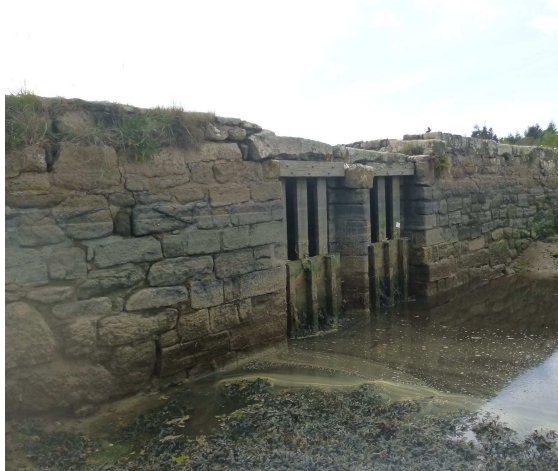
OH1 - vue amont des deux portes à mer

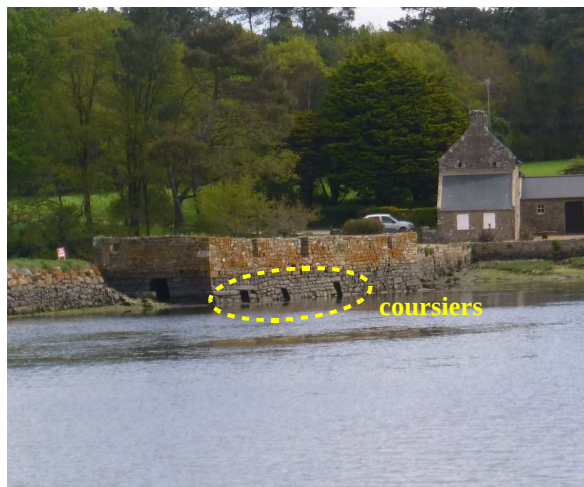
OH2 - vue aval des trois coursiers de l'ancien moulin de Béquerel

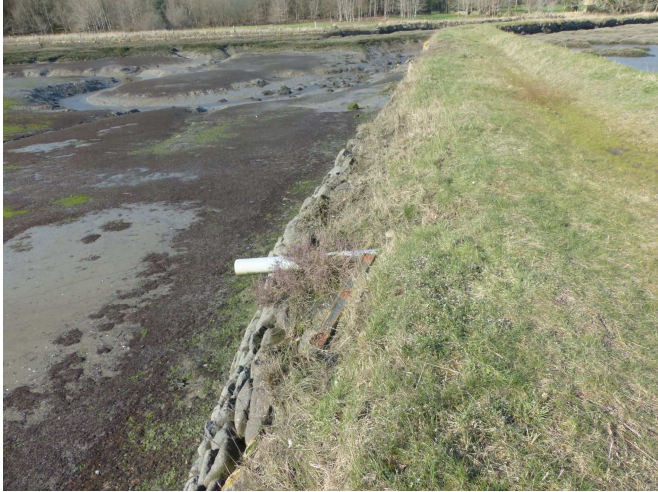
OH3 - tube PVC pour le drainage de la digue

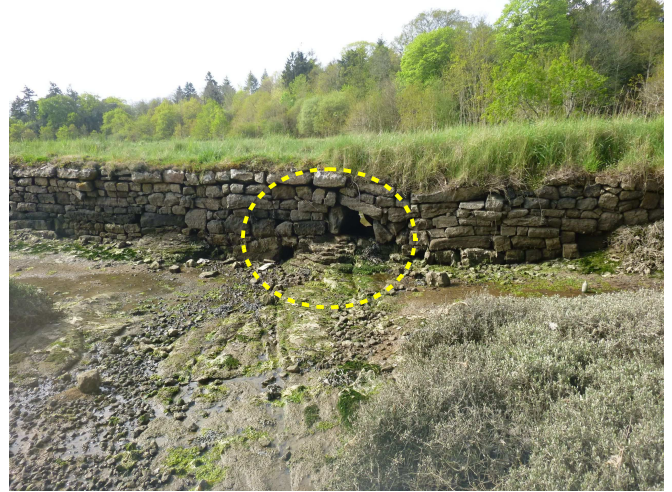
OH4 - trop-pleins vue amont

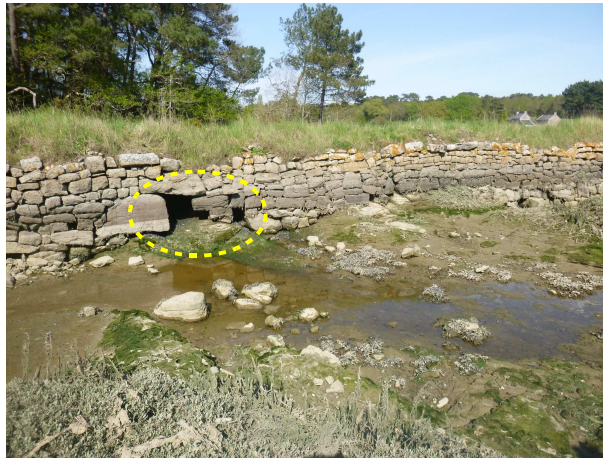
OH4 - trop-pleins vue aval

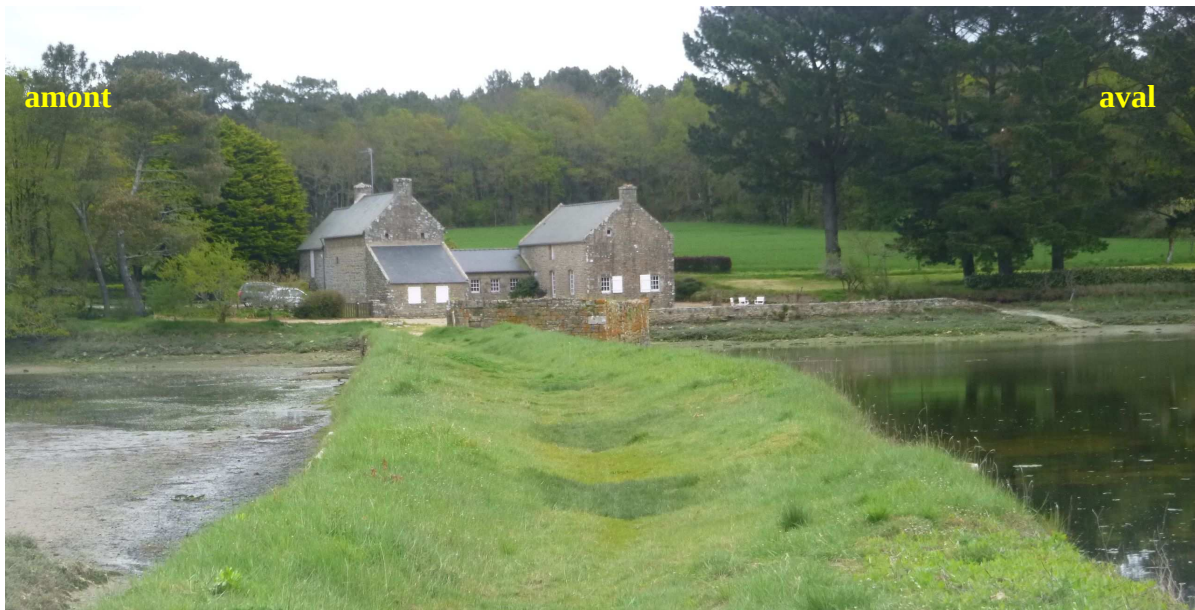
Description : en aval, la digue se raccorde au mur maçonné de la parcelle YL57 alors qu'en amont, elle semble en appui au terrain naturel.

*raccordement Est de la digue de Béquerel*

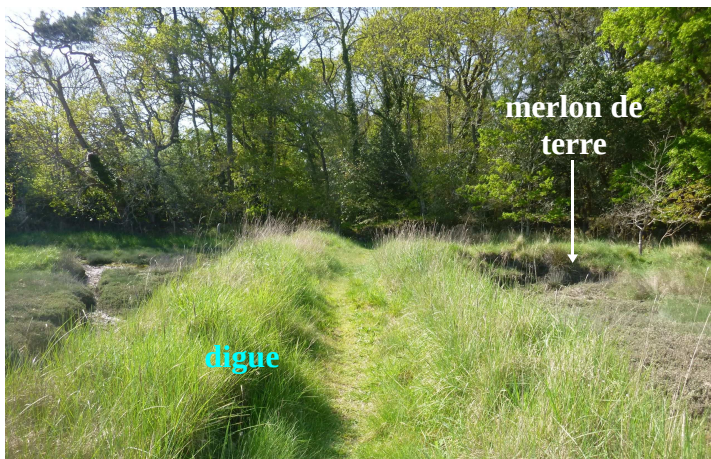
Description : selon un angle droit, la digue se termine par un merlon de terre orienté NE/SW et se raccorde ici au terrain naturel type sous-bois.

*raccordement NW de la digue par un merlon de terre*

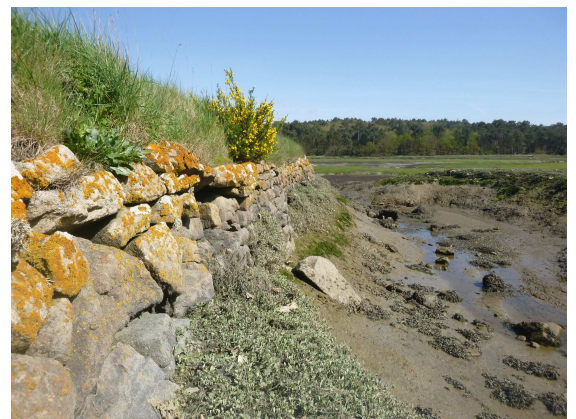
**Description :** la crête de l'ouvrage est recouverte à 80 % d'un tapis d'herbacées (banquette enherbée). Quelques jeunes pousses d'épineux et de chênes ainsi qu'un plant de genêt sont observés dans la section occidentale de l'ouvrage.

plant de genêt, section Ouest
