CONDITIONS DE VISITE

Date de la visite : 12 septembre 2023

Commune de : CARNAC (56)

Nom de l'ouvrage : digue de Kerguoc'h

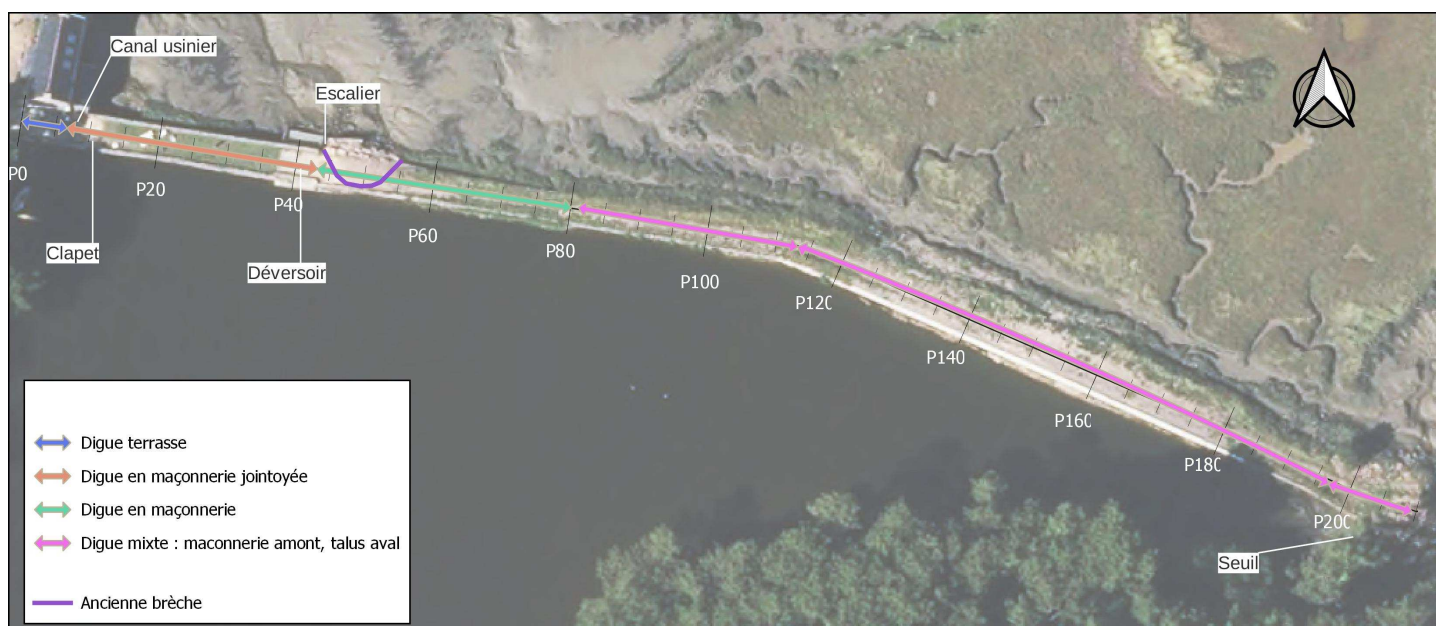
crête	aval	amont
P.0 à P9	Digue en maçonnerie jointoyée	~5 m terrasse aménagée	bâtiment adossé	en eau mur en maçonnerie jointoyée avec muret de couronnement
P.9 à P42	Digue en maçonnerie jointoyée avec : P7 : Canal usinier P9 : Clapet P27 à 42 : Déversoir	~5 m enherbée hors déversoir	mur en maçonnerie jointoyée avec muret de couronnement talus enherbé	en eau mur en maçonnerie jointoyée avec muret de couronnement
P42 à P77	Digue en maçonnerie P42 à 65 : Ancienne brèche	~4/5 m enherbée	murs en maçonnerie talus enherbé enrochement au niveau de la brèche	en eau mur en maçonnerie jointoyée avec muret de couronnement
P65 à P210	Digue mixte	~4/6 m enherbée	talus enherbé P65 à P77 : muret visible	en eau mur en maçonnerie jointoyée avec muret de couronnement P190 à 210 : enrochement
