Mise à 2x2voies de la RD775

Figure 121- Localisation des linéaires de cours d'eau impactés par le projet

Figure 122- Lits majeurs impactés par le projet d'aménagement de la RD775

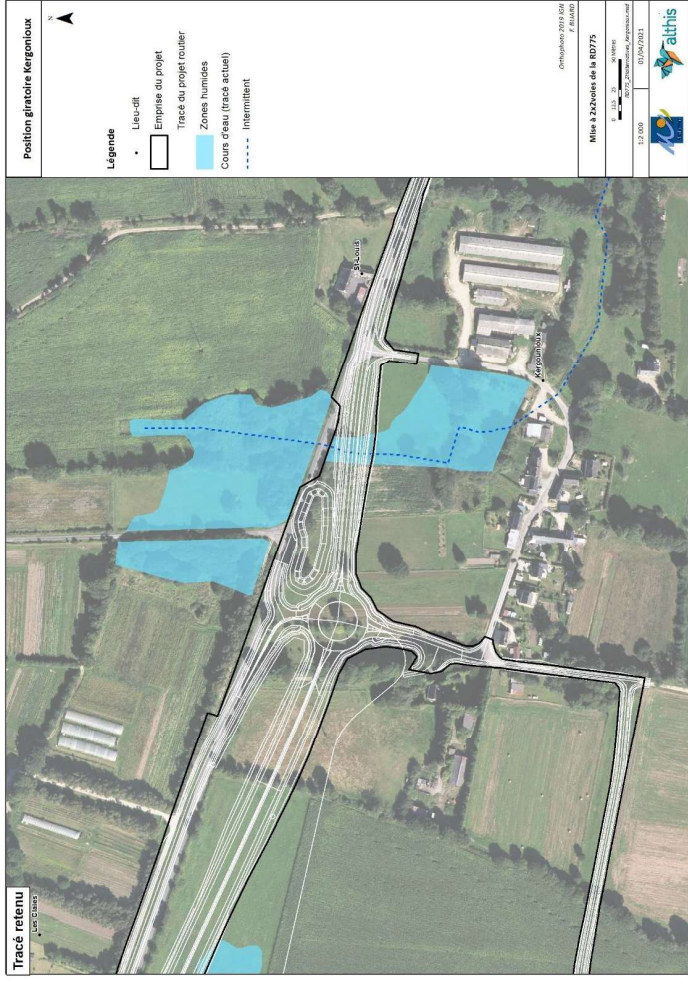
Les réflexions sur le positionnement du giratoire de Kergonioux ont pris en compte la possibilité d'un prolongement à l'est de la 2x2 voies. Le giratoire a été volontairement décalé au sud par rapport à l'axe de l'actuelle voie départementale. Ce choix permet d'éviter la zone humide située au nord du carrefour actuel.

Figure 129- Position du giratoire de Kergonioux par rapport aux zones humides

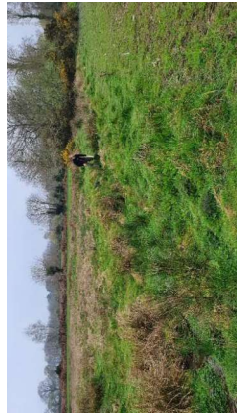
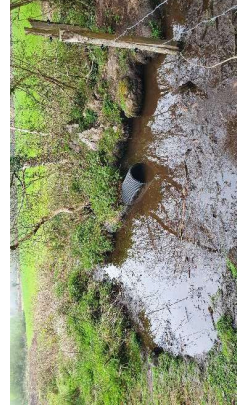
Figure 134- Zone de source (à gauche) et cours d'eau à la sortie de la zone busée (à droite)

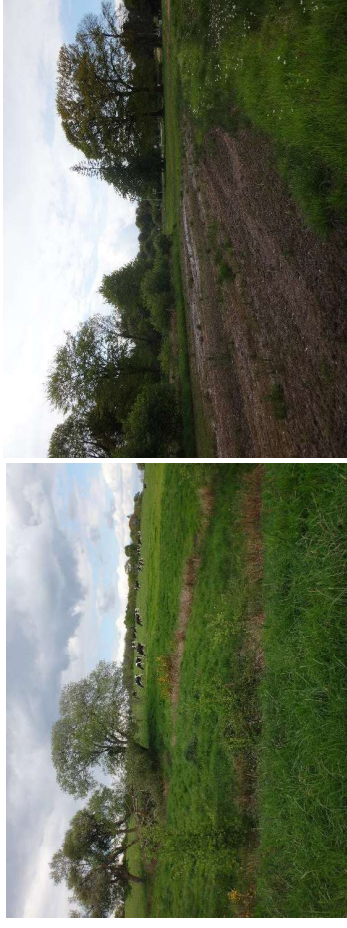
Figure 139- Photographies des fossés de drainage (à gauche) et de la zone remaniée en amont du site de Port Morgan (à droite)

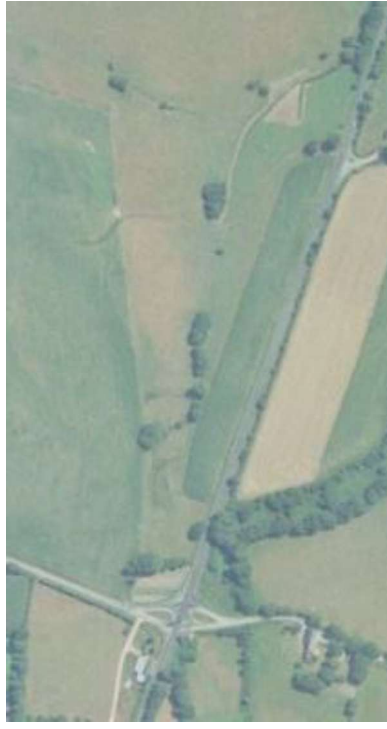
Figure 142- Photographie aérienne du site de Port Morgan après réalisation des fossés de drainage en septembre 1993 (source : remontertemps.ign.fr)

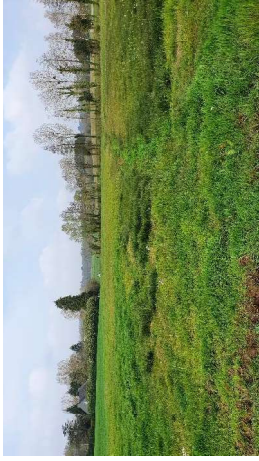
Photo 127- Fossé drainant au sein de la prairie humide

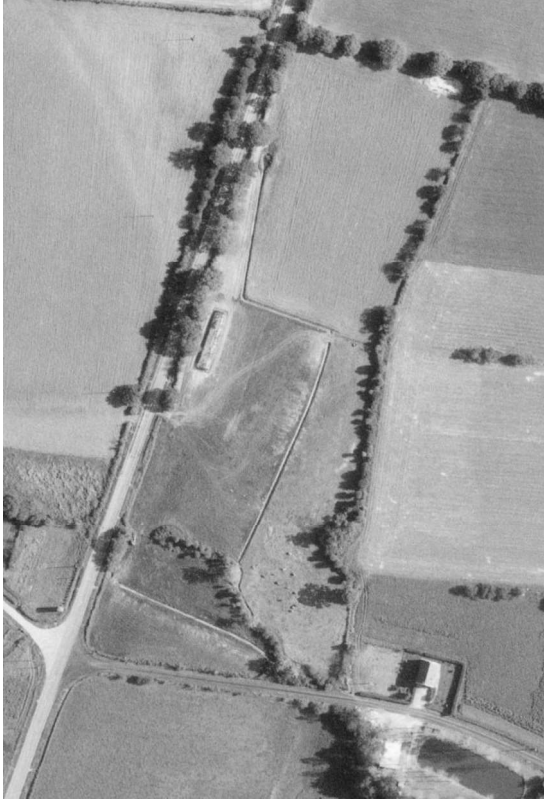
Figure 146- Photographie aérienne du site de Keratly en 1983 avec présence des fossés de drainage alimentant le cours d'eau non recalibré (source : remonterletemps.ign.fr)

En analysant la topo actuelle du site et les anciennes photographies aériennes, il est peu probable qu'un apport de terre ait été opéré au sud du fossé. Cependant, le fossé drainant est travaillé régulièrement depuis 1965, amplifié jusqu'à former une tranchée reliant en amont une mare au cours d'eau non recalibré jusqu'en 1993 en aval.

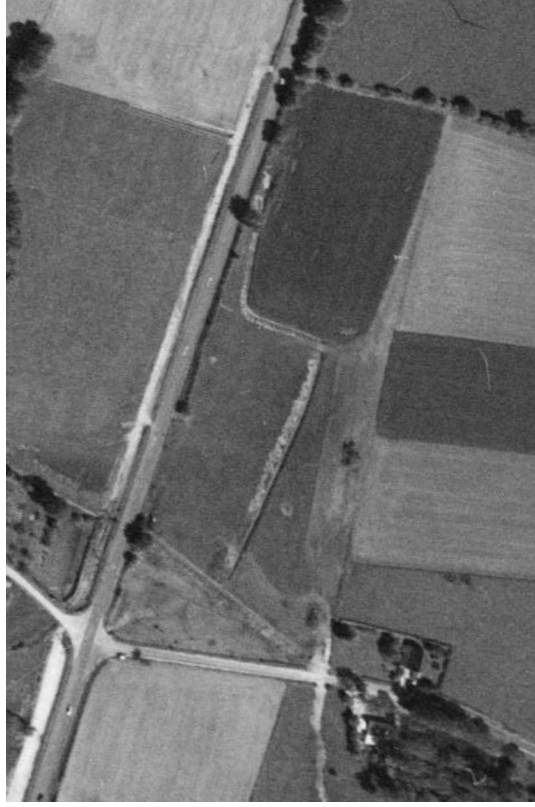
Figure 147- Photographie aérienne du site de Keratly en 1994 après le recalibrage du cours d'eau et la suppression de la ripisylve (source : remonterletemps.ign.fr)

En 1994, le remembrement a engendré la suppression de la ripisylve, le recalibrage du cours d'eau et l'amplification du fossé drainant historique.

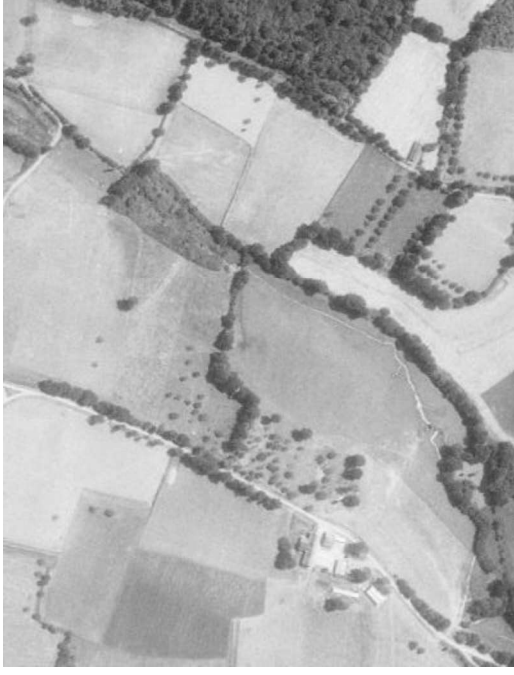
Figure 152- Photographie aérienne du site de Lesnaré en juillet 1975 (source : remonterletemps.ign.fr)

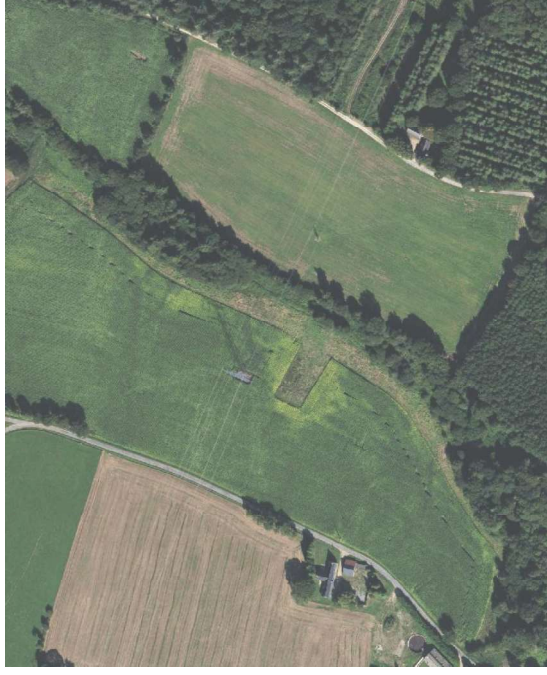
Figure 153- Orthophoto du site de Lesnaré en 2019 (source : IGN)

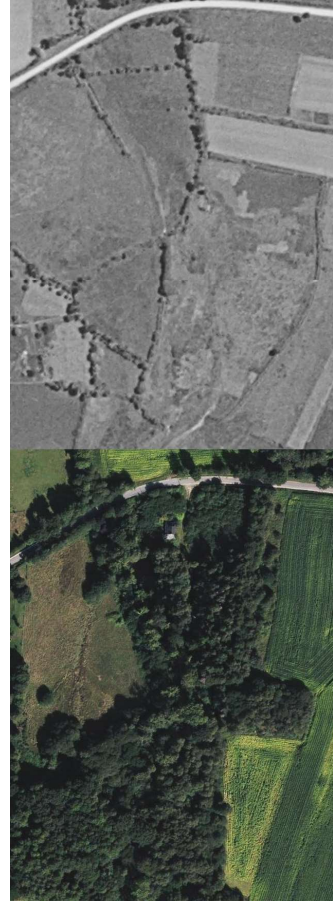
Figure 154- Site de la Miauderie ; comparaison entre l'orthophoto de 2019 et la photographie aérienne de 1965

En 1977, les deux plans d'eau sont bien visibles. La création date d'environ 1974/1975 sur du parcellaire clairement humide dans les années 1960.

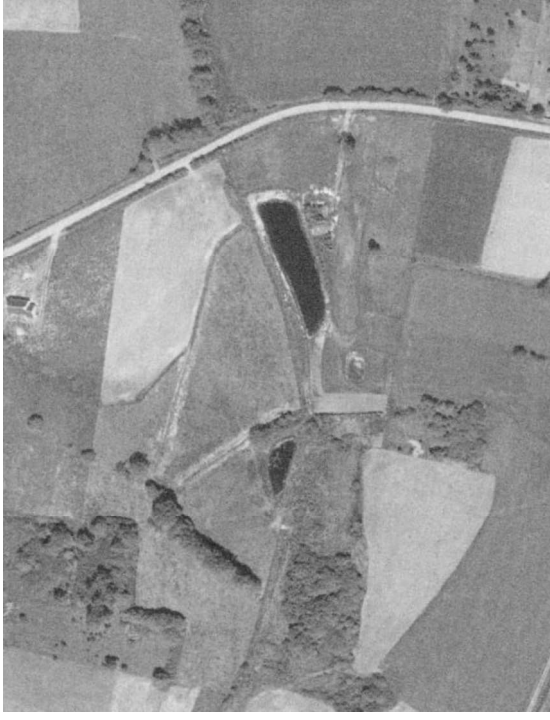
Figure 155- Photographie aérienne du site de la Miauderie en 1977

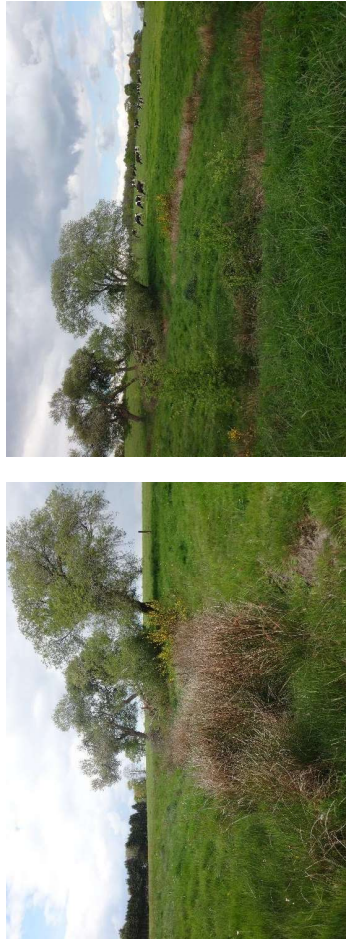
Photo 131- Fossés de drainage au niveau de la zone remaniée

Aujourd'hui, en amont de l'hydrosystème, seuls deux fossés drainants sont encore bien visibles et l'emplacement d'un autre fossé est à peine perceptible. Les terrains entre ces fossés sont remblayés, car ils se trouvent légèrement surélevés par rapport aux terrains situés plus à l'ouest et présentent un cortège végétal différent.

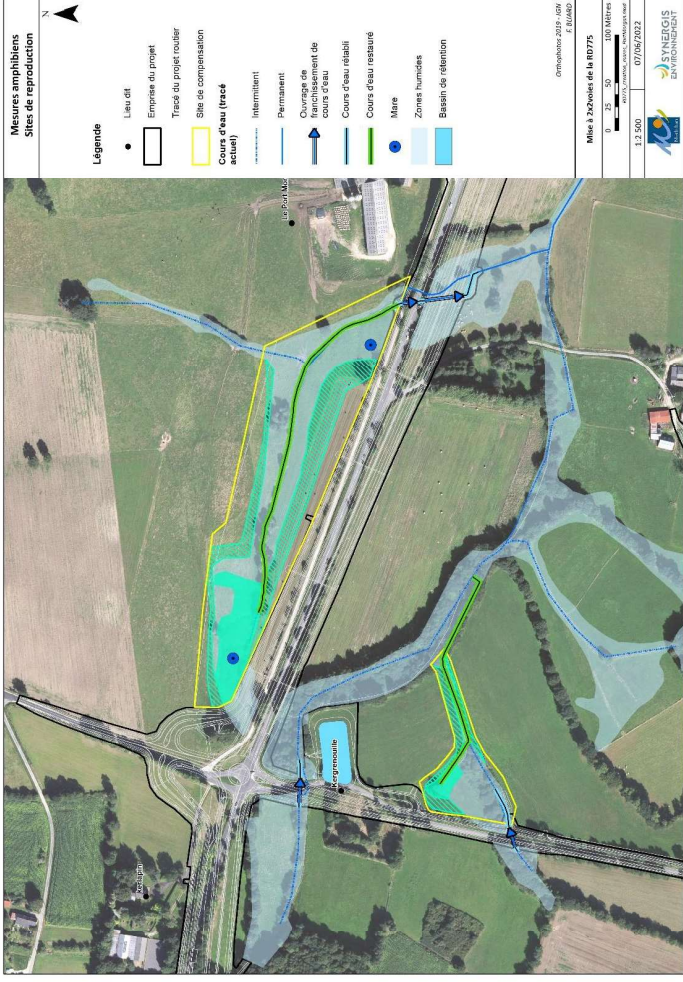
Figure 160- Localisation des mares à créer

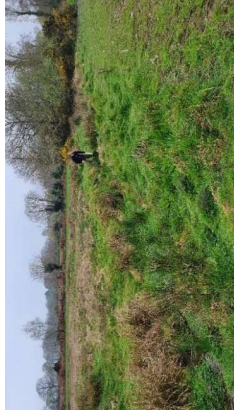
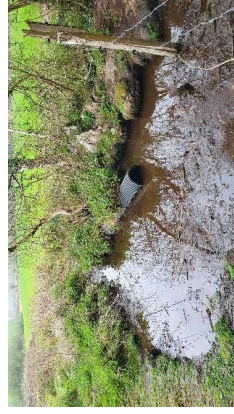
Figure 162- Zone de source (à gauche) et cours d'eau à la sortie de la zone busée (à droite)

Le site a fait l'objet de nombreux remaniements par le passé. Il est aujourd'hui encadré par un secteur de culture traditionnelle (alternance prairie/culture). La section centrale a été busée récemment puis remblayée par de la terre végétale pour permettre une circulation des engins et la pratique culturale sur la totalité du cours d'eau (busage avec remblai).

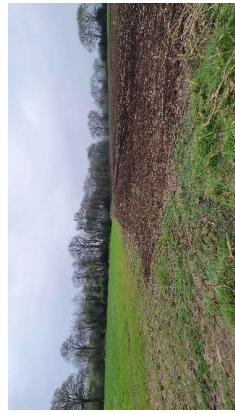
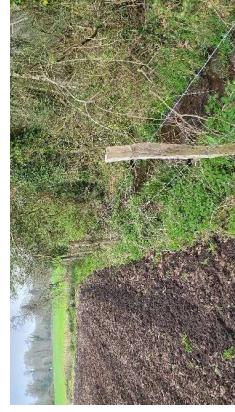
Figure 163- Cours d'eau section busée (à gauche) et cours d'eau le long du secteur boisé (à droite)

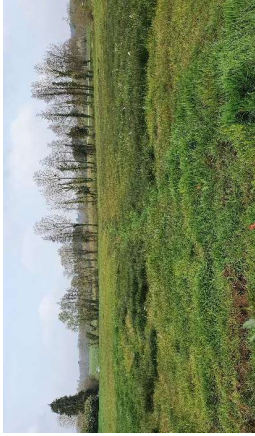
Photo 133- Fossé drainant au sein de la prairie humide

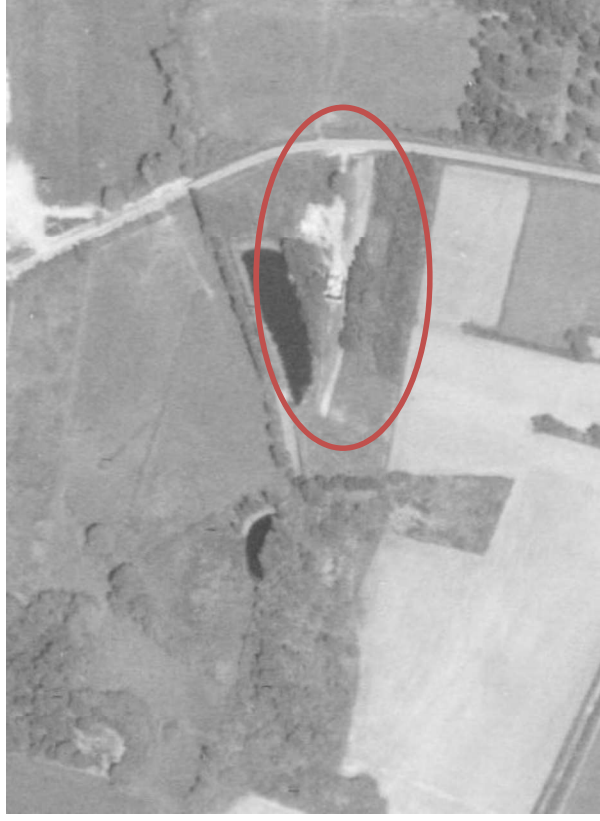
Figure 169- Remblai visible au sud du plan d'eau - 1978 (Remonter le temps - IGN)

Le bâti semble avoir été construit sur un remblai opéré en 1987.
