# Expertise de digues pour le tracé de la SPPL

## Digues de Béquerel et de Lozélec

DDTM56

n° d'affaire : C18OB0004-07  
 Maître d'Ouvrage : DDTM 56 (M. Jacky Le Floc'h)  
 Devis n° C18OB0004-07 du 14/02/2018

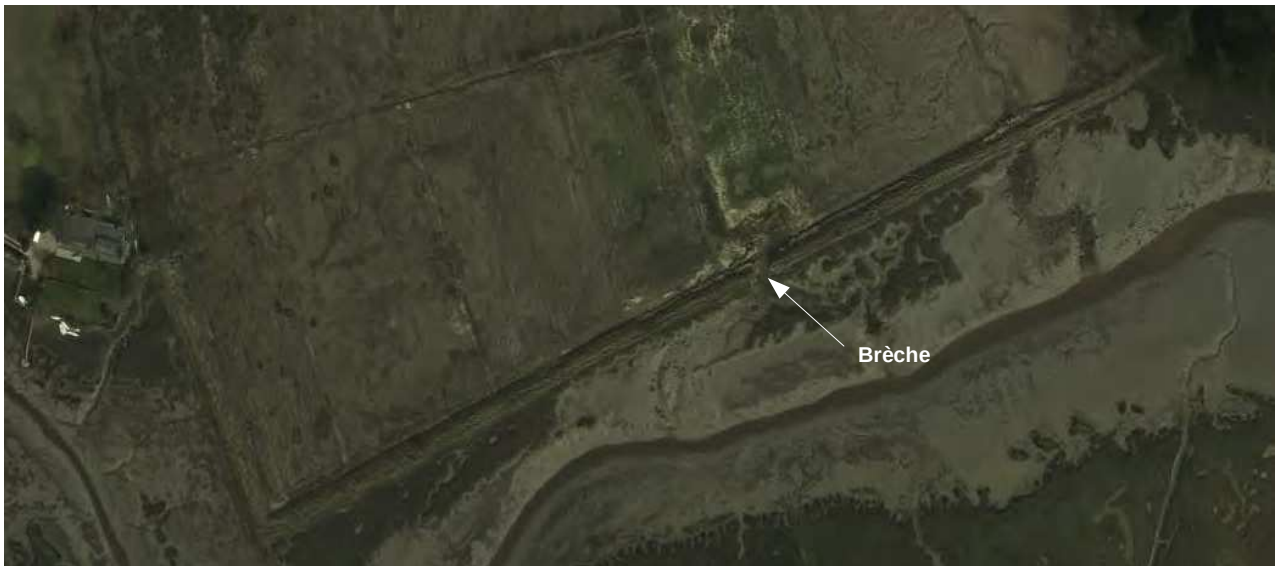
En avant de la digue en section centrale vers P.150, des pieux hydrauliques associés à des blocs d'enrochements (photo 8) sont présents sur environ 15ml et correspondent à un dispositif de confortement mis en œuvre après l'ouverture d'une brèche repérée sur l'orthophotographie de 2009 et 2010 (illustration 3). Sur cette même portion et au-delà entre P.99 et P.235, l'ouvrage a fait l'objet d'un élargissement par l'arrière, suite à la construction d'une plate-forme en remblai de second rang entre 2011 et 2013 (illustrations 4 et 5) qui a été l'occasion de renforcer ce segment de la digue de Lozère par des remblais de déchets inertes de démolition tout venant (photo 9).

Illustration 3: extrait d'une photographie aérienne prise en 2010 par l'IGN

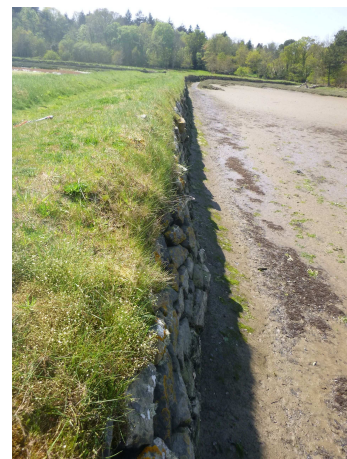
- destruction du couronnement,
- lacunes de blocs,
- déchaussements de moellons,
- présence d'eau (écoulement, essences végétales indicatrices de zones plus humides) en crête ou en pied d'ouvrage,
- effets de ventre de la carapace maçonnée (photos 10 & 11),
- fissures de traction en crête,
- éboulements de la carapace (photo 12).

Ces désordres ont pour origine les conditions mêmes du milieu (forte agressivité du milieu marin => actions mécanique et physico-chimique sur les divers éléments composants la maçonnerie), l'ancienneté de l'ouvrage (15<sup>e</sup> siècle) mais présumément également d'une déstabilisation interne de la digue. En effet, le relevé de nombreux bombements des carapaces maçonnées aval et amont associé ou non à des fissures de traction en crête témoignent de poussées internes des matériaux composant le noyau (fagots de châtaignier et vase) notamment sous l'action de l'eau. Les murs de pierres sèches sont particulièrement perméables à la circulation d'eau. L'ouvrage est donc sujet à des montées en charge (équilibre des nappes d'eau de part et d'autre de la digue) et donc à des poussées internes hydrauliques. Pour la portion enherbée qui représente 80% du linéaire de digue, la configuration en cuvette de la crête facilite également la rétention des eaux de pluie ou des eaux de mer surversées ou remontées par capillarité. Cette eau piégée qui ne peut s'évacuer s'infiltré alors dans le corps de digue. L'eau a donc une action de poussée interne des matériaux, de lessivages des éléments fins du noyau, de tassement ce qui finit par générer les déformations de la carapace maçonnée. Au final, ces désordres peuvent conduire à des instabilités d'ensemble de la digue comme l'attestent les deux éboulements relevés en amont de la banquette enherbée et la réfection d'une portion de mur aval sur un linéaire d'une dizaine de mètres.

*Photo 11: effet de ventre en amont de la banquette enherbée, avril 2018 ©Cerema*

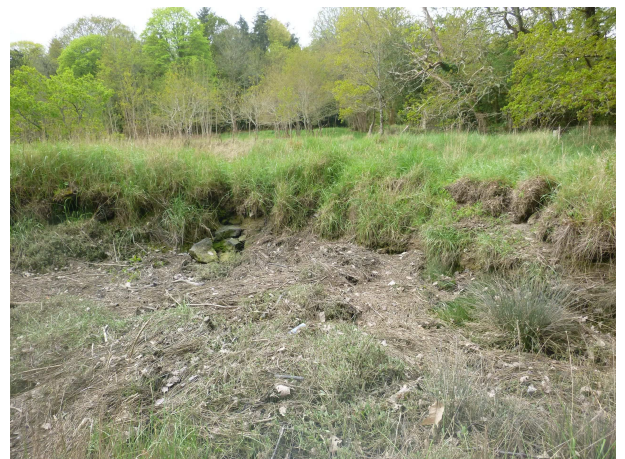
*merlon de terre au raccordement NW*

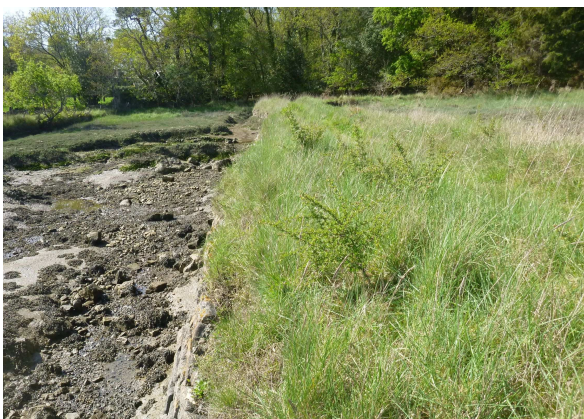
**Description :** la crête de l'ouvrage est recouverte à 80 % d'un tapis d'herbacées (banquette enherbée). Quelques jeunes pousses d'épineux et de chênes ainsi qu'un plant de genêt sont observés dans la section occidentale de l'ouvrage.

quelques jeunes épineux en section Ouest
